## ***TOMBA DELLE SCULTURE***

NECROPOLI DI MONTEROZZI, LOC. CALVARIO TARQUINIA (VT)

**INTERVENTO DI RESTAURO**

**RELAZIONE TECNICA  
DOCUMENTAZIONE FOTOGRAFICA**

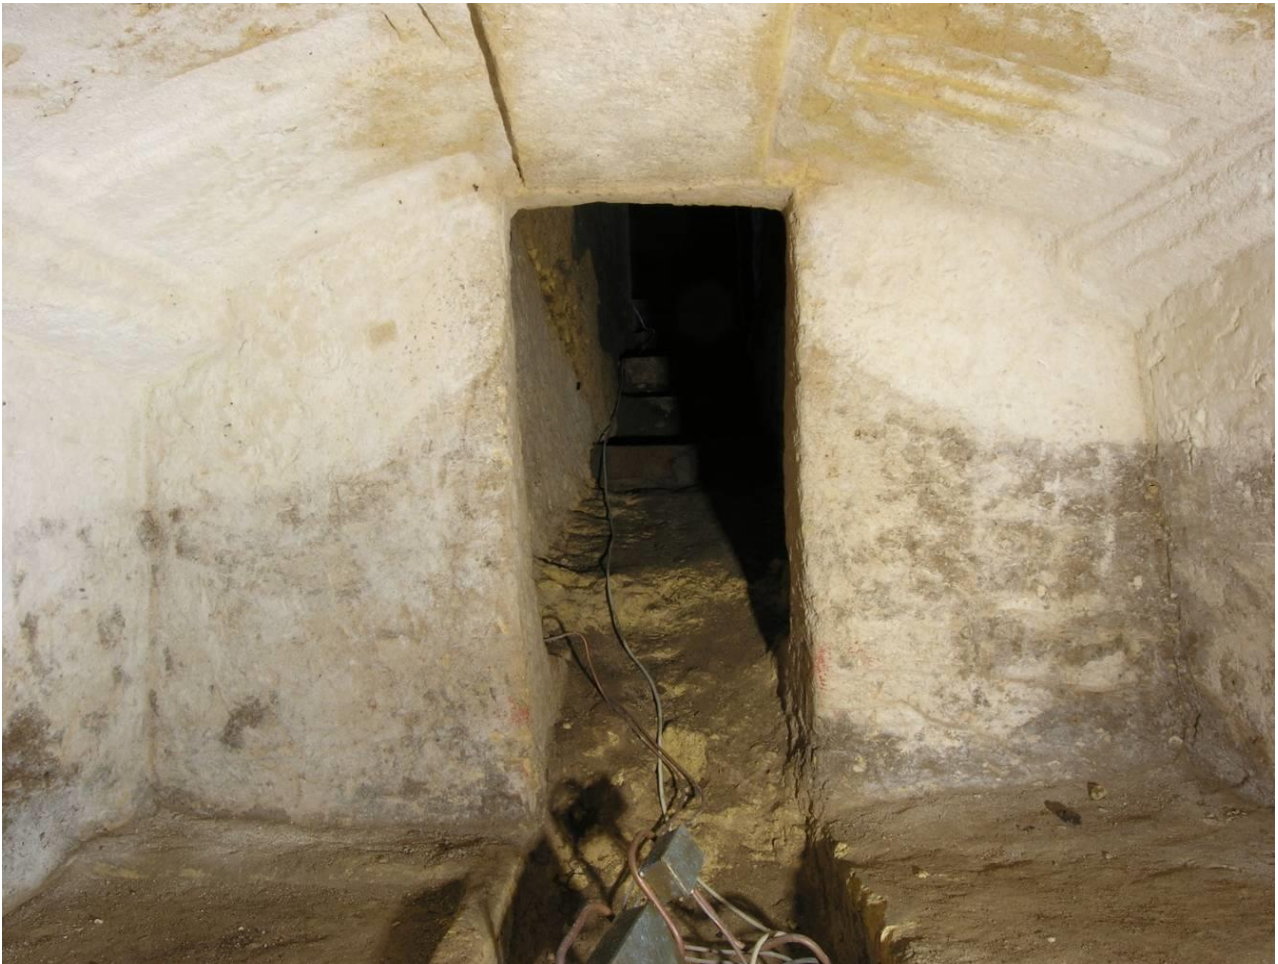
La superficie era completamente ricoperta da uno spesso strato bianco di sali di carbonato di calcio, relativamente morbidi nella parte superiore, decisamente più compatti e resistenti nella parte inferiore e a ridosso del vano d'ingresso. Mescolati ai depositi bianchi di sali c'erano anche quelli scuri di terra, concentrati principalmente nella metà inferiore della parete (foto 1).

1. Parete d'ingresso prima del restauro

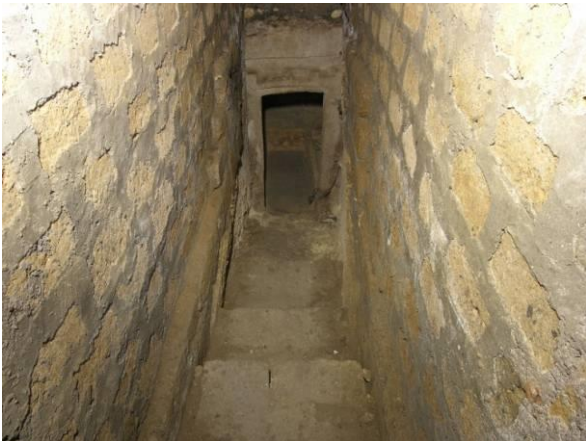
Del *dromos* originale della tomba delle Sculture rimane oggi solo una breve porzione della parte inferiore mentre il resto del corridoio d'ingresso è stato ricostruito con blocchetti di tufo e cemento (foto 2).

2. Dromos

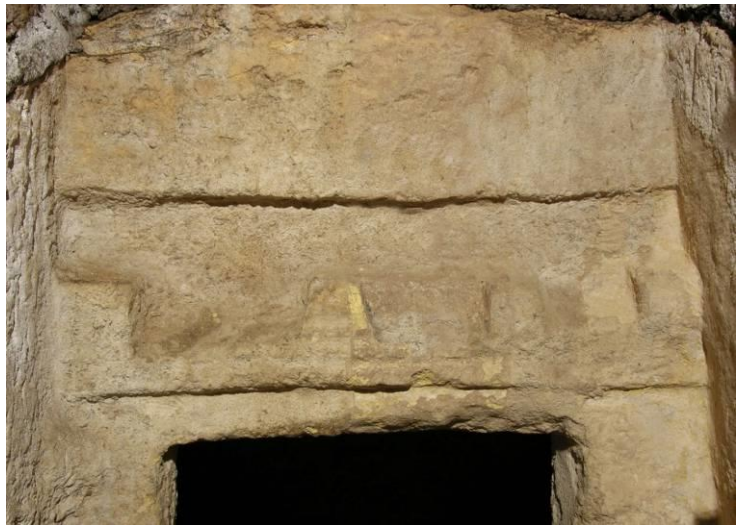
La parete esterna della camera superiormente presenta un frontoncino decorato con un rilievo a dentelli ricavato direttamente dalla lavorazione del macco (foto 3).

3. Frontoncino della parete d'ingresso

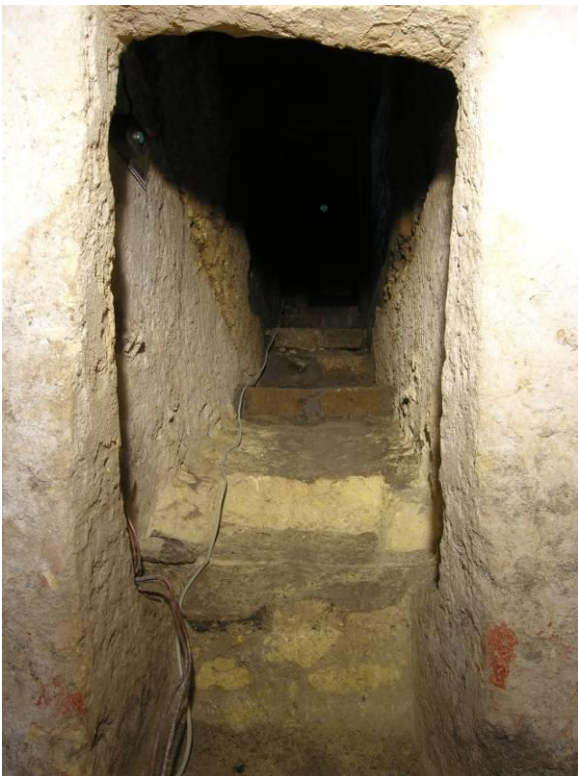
Originali sono anche gli ultimi 3 gradini subito prima dell'ingresso alla camera, ricoperti prima dell'intervento di uno strato di terra di circa 40 cm (foto 4).

4. Gradini d'ingresso alla camera prima della rimozione della terra

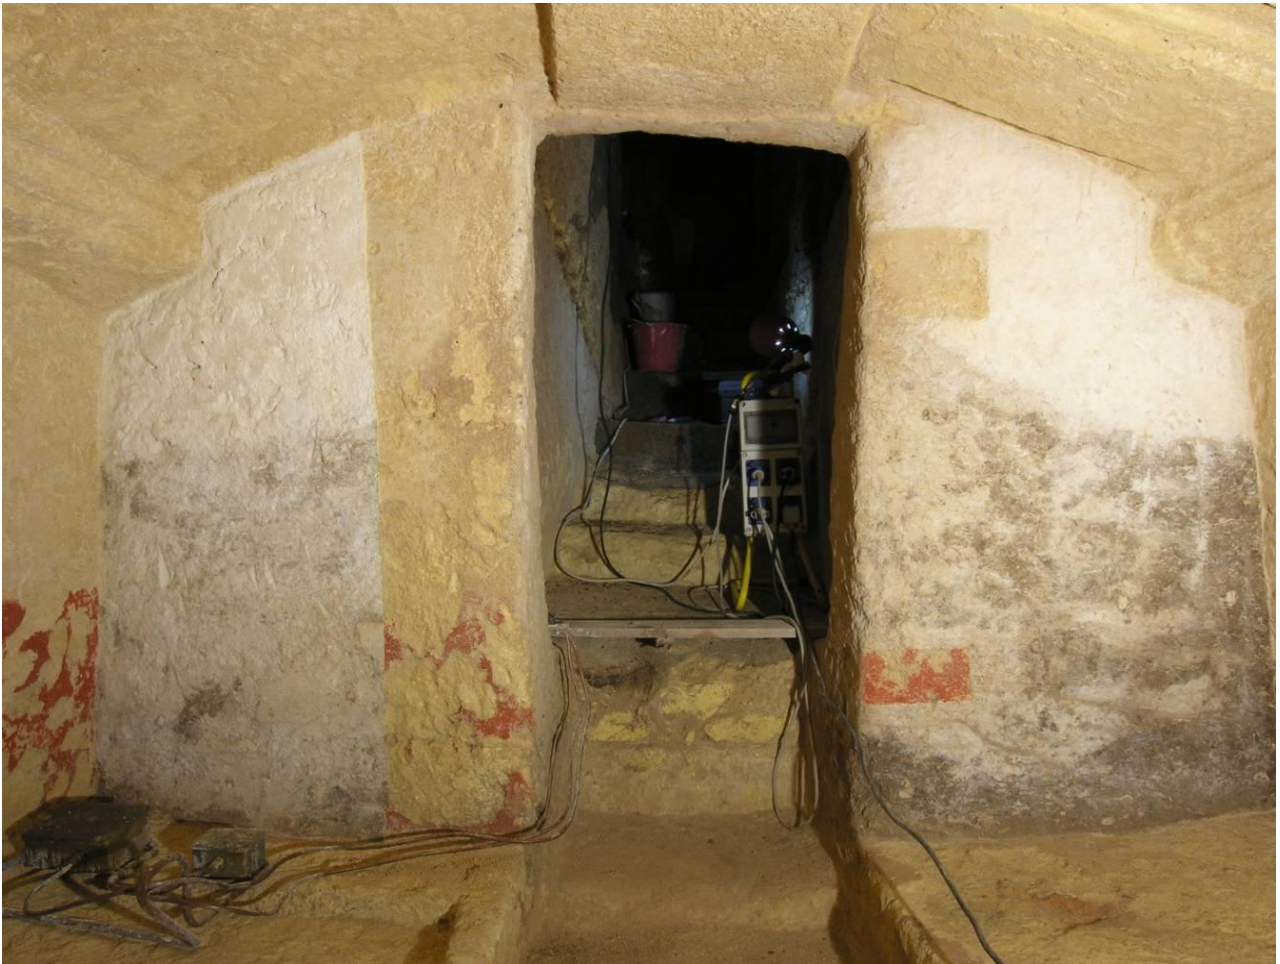
5. Parete d'ingresso - lato interno, durante il restauro.

Il fascione rosso è stato pulito meccanicamente con spatole, specilli e pennelli; a bisturi dove lo strato di carbonati era maggiore (foto 5).

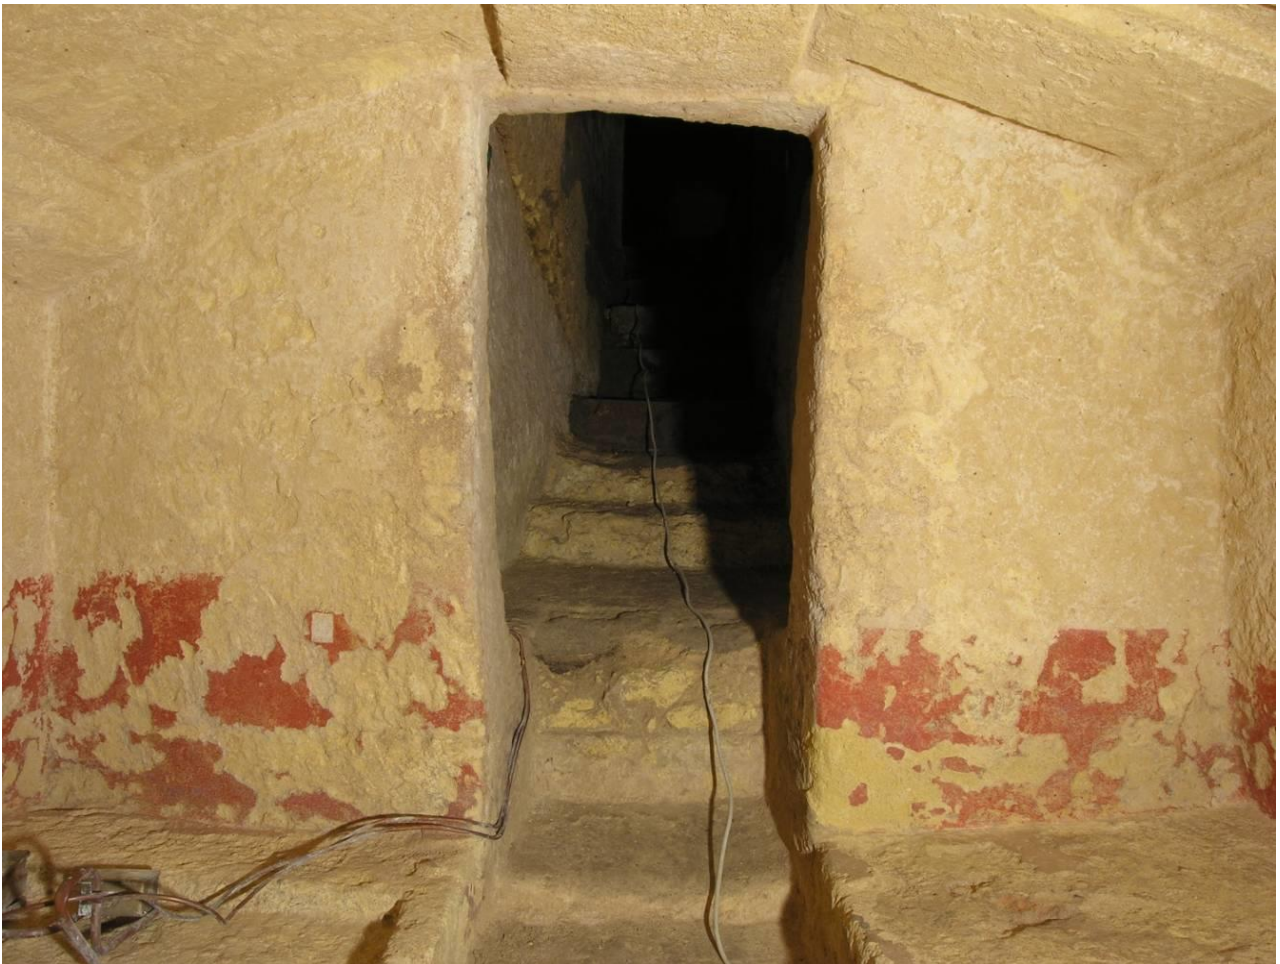
6. Parete d'ingresso – lato interno, dopo il restauro.

Sulla parete sinistra dell'ingresso, in corrispondenza della fascia rossa, alcune parti d'intonaco che, a causa dei sali erano state spinte fuori dalla sede originale, sono state rimosse, pulite, consolidate e riposizionate nella loro sede originale.

Le lacune più evidenti sono state pulite e stuccate in sottolivello con un impasto di grassello calce, calce idraulica e polvere di macco ad imitazione del banco roccioso (foto 6).

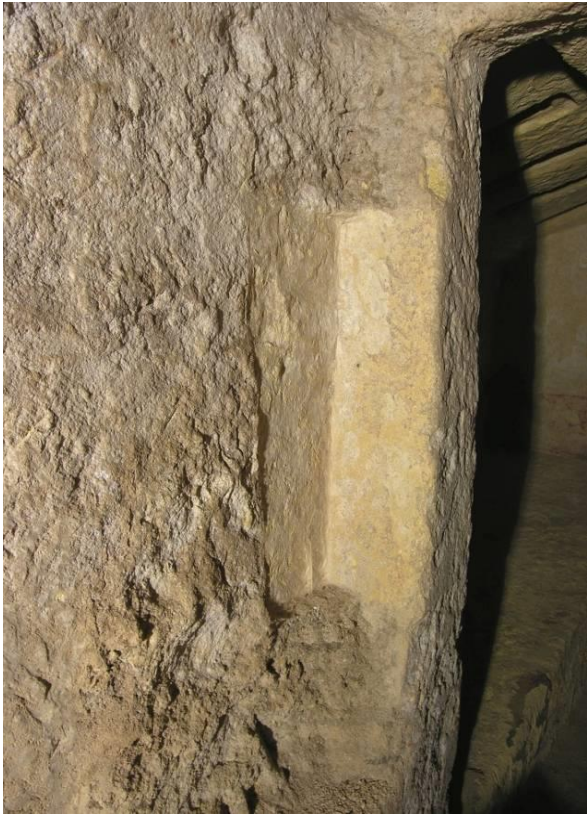
Le pareti del dromos erano ricoperte di uno strato di sali di carbonato di calcio di spessore variabile dai 2 ai 5 cm estremamente duri e compatti (foto 7 - 9). Per la loro rimozione è stato necessario l'utilizzo iniziale di scalpellini seguito dalla rifinitura a bisturi. Durante questa fase di rifinitura, sulla parte centrale del frontoncino è emersa una colorazione nera, a macchia, sicuramente non pertinente la fase originale dell'opera poiché in alcuni punti si trova all'interno di piccole lacune. I resti di colore nero potrebbero testimoniare un intervento successivo di manutenzione della tomba

7 - Parete sinistra del dromos, tassello di pulitura.

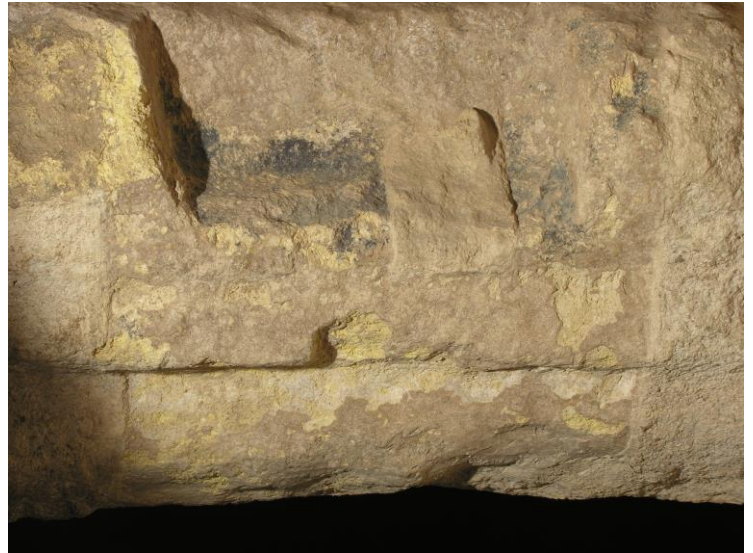
8 - I resti di colore nero sul frontone.

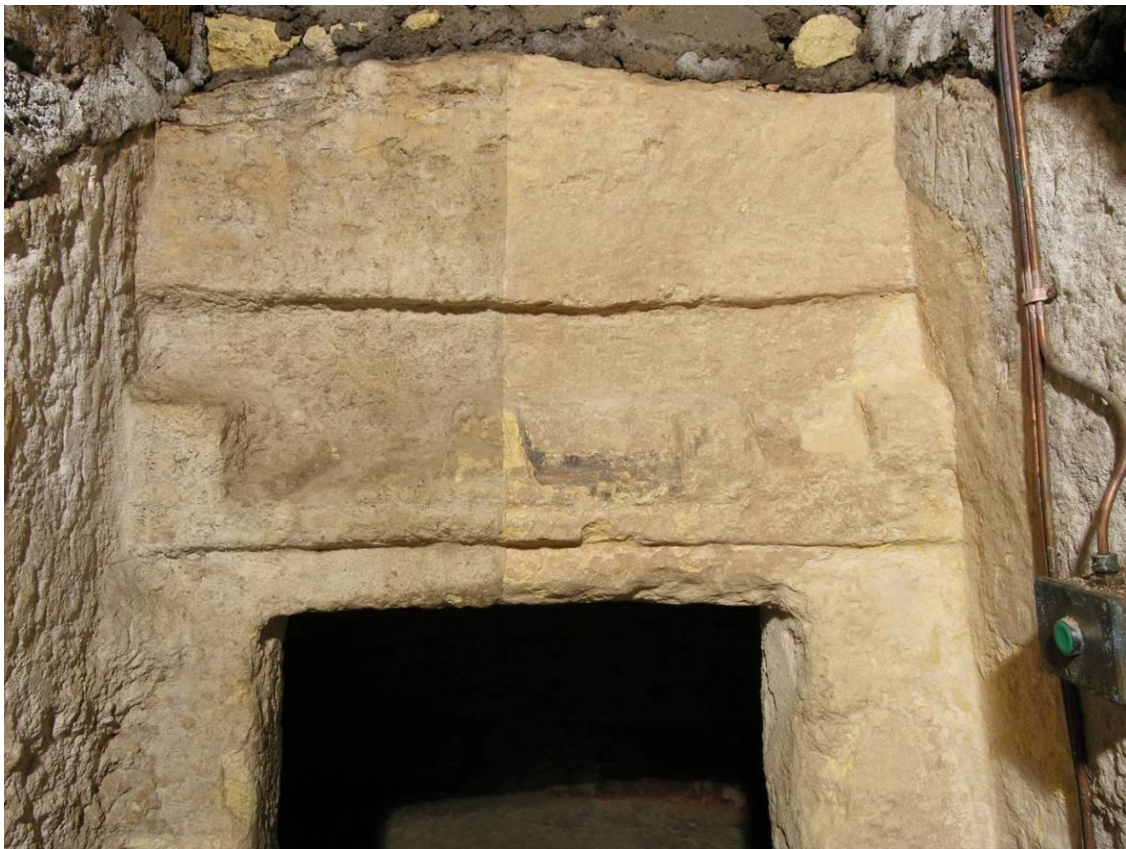
9. Architrave, durante il restauro.

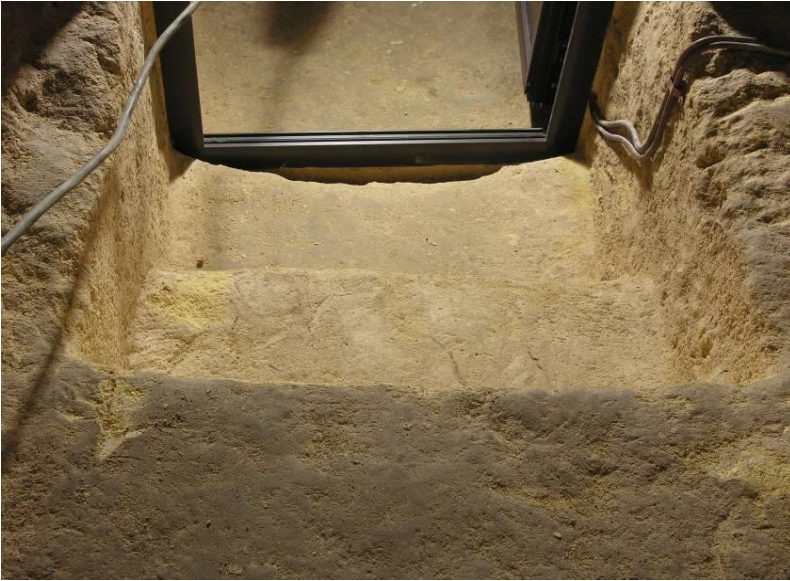
10. Piano d'ingresso alla camera dopo la pulitura

Nell'intervento dello scorso anno, per permettere la collocazione della porta a taglio termico collocata quest'anno, era stato riportato alla luce l'originale livello del piano d'ingresso alla tomba (foto 10); in occasione del presente restauro, sempre per poter inserire la porta e, inoltre, per facilitare l'ingresso al visitatore, sono stati liberati anche i successivi due gradini di ingresso alla camera, di cui, il superiore, è stato protetto con una banda di alluminio zincato tagliata ad "L" .

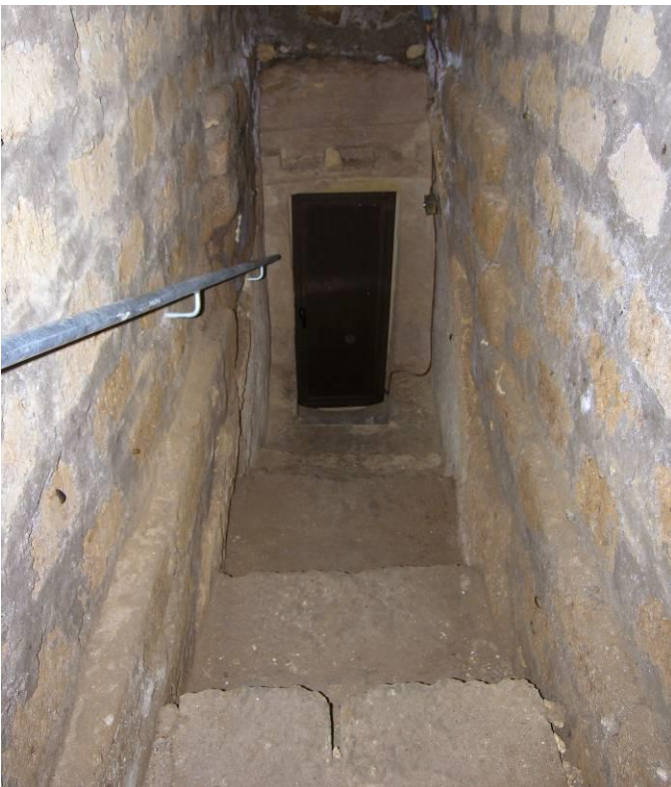
12. Il dromos dopo l'intervento e la collocazione del mancorrente e della porta.

Lungo la parete sinistra del dromos, in accordo con la D.L., si è deciso di inserire un mancorrente per dare un sostegno al visitatore durante la discesa alla tomba: sono state quindi livellate le sporgenze dei blocchi di tufo ed è stato inserito un corrimano di alluminio zincato e verniciato (foto 12).
