## ***TOMBA DEI VASI DIPINTI***

NECROPOLI DI MONTEROZZI  
TARQUINIA (VT)

PRONTO INTERVENTO DI RESTAURO

RELAZIONE TECNICA  
DOCUMENTAZIONE FOTOGRAFICA

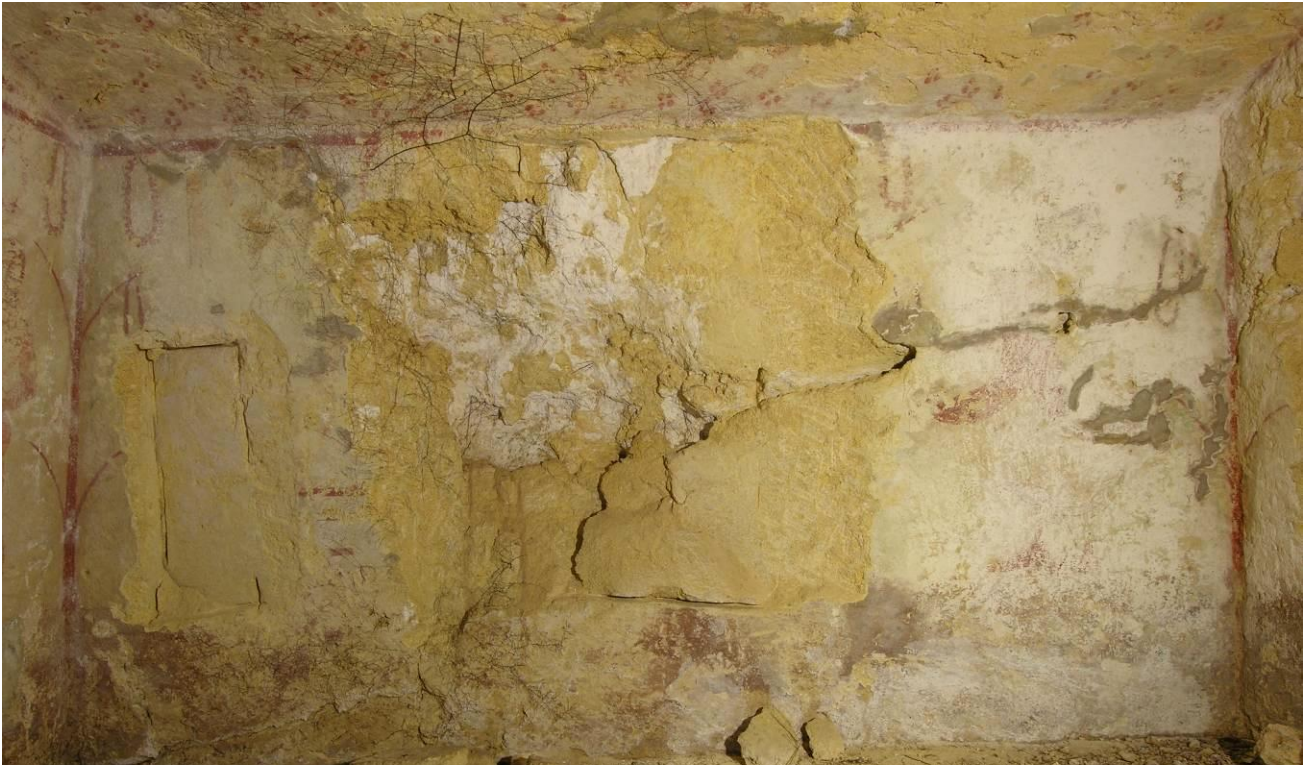
**Figura 1 parete destra e soffitto durante il pronto intervento sulla superficie dipinta**

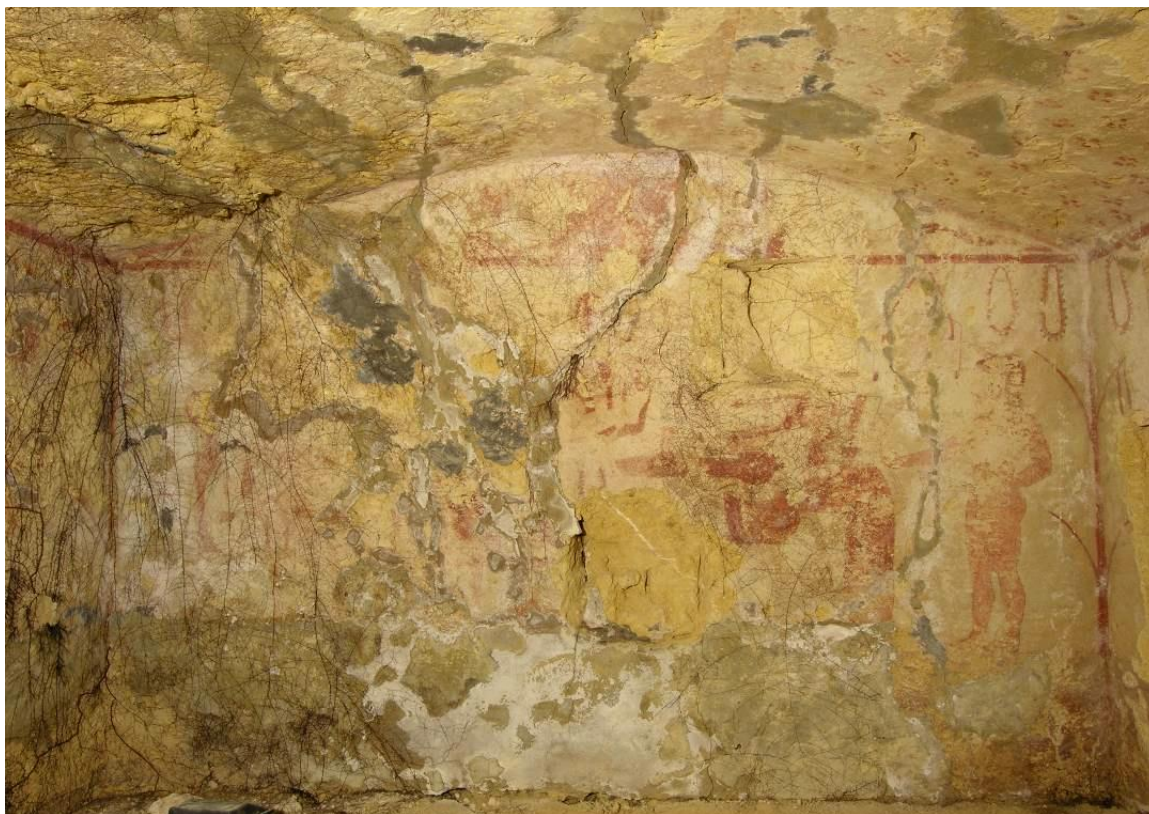
**Figura 3 parete frontale nello stato attuale e dopo il pronto intervento nell'angolo destro**

*Presenta parete frontale rovinata da muffe.*

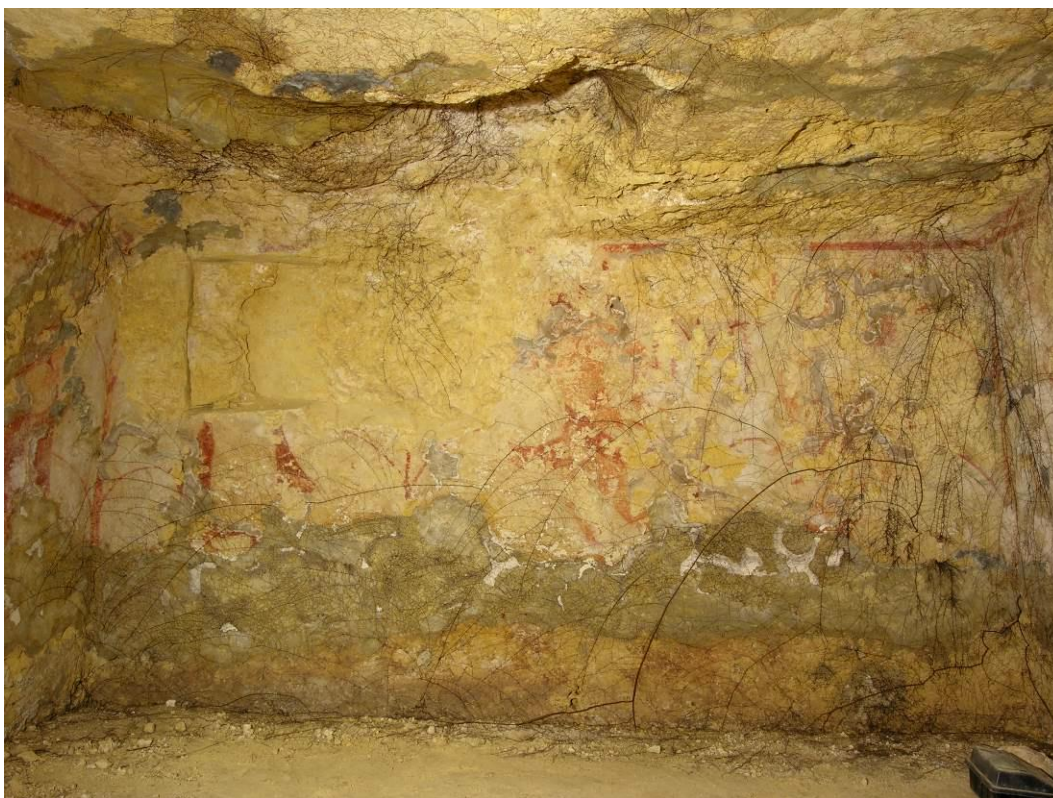
**Figura 5 - parete sinistra nello stato attuale**

Sulla parete sinistra sono stati eseguiti alcuni consolidamenti. Per quanto riguarda le situazioni più a rischio si preferisce aspettare l'esito dell'attuale intervento per valutare l'idoneità dell'emulsione idroalcolica.

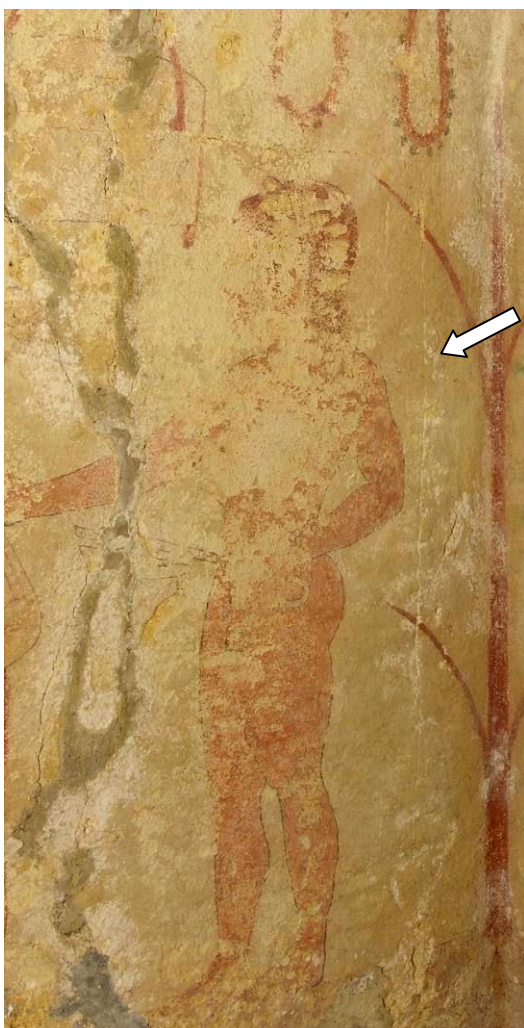
**Figura 6 - particolare della parete frontale, la freccia indica il segno inciso**

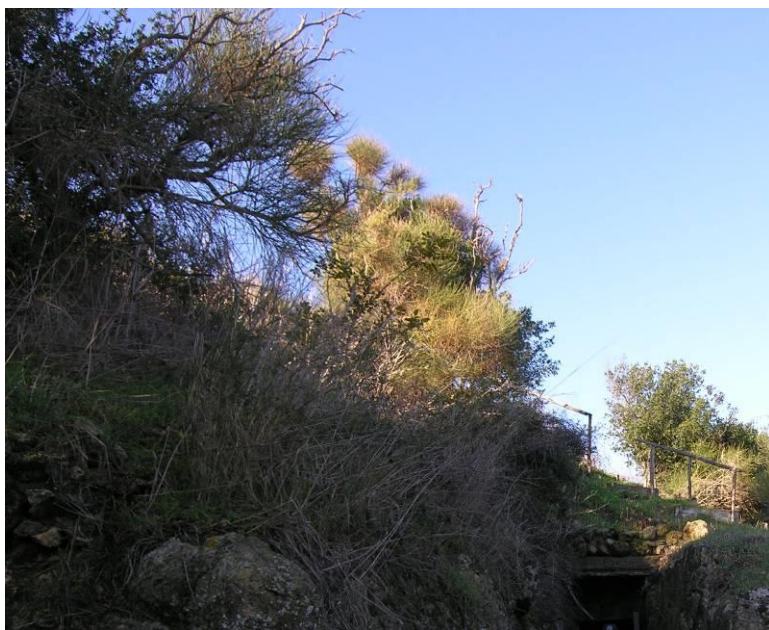
La chiusura inadeguata dell'ambiente ipogeo ha causato fenomeni stagionali di evaporazione a scapito dell'integrità della superficie pittorica; il fenomeno è stato aggravato, in questi ultimi anni, da una crescita incontrollata degli apparati radicali di alcuni alberi che si trovavano al di sopra della camera e che hanno causato la caduta di numerosi porzioni di superficie dipinta.

**Figura 7 - L'area soprastante la tomba prima del taglio degli alberi**

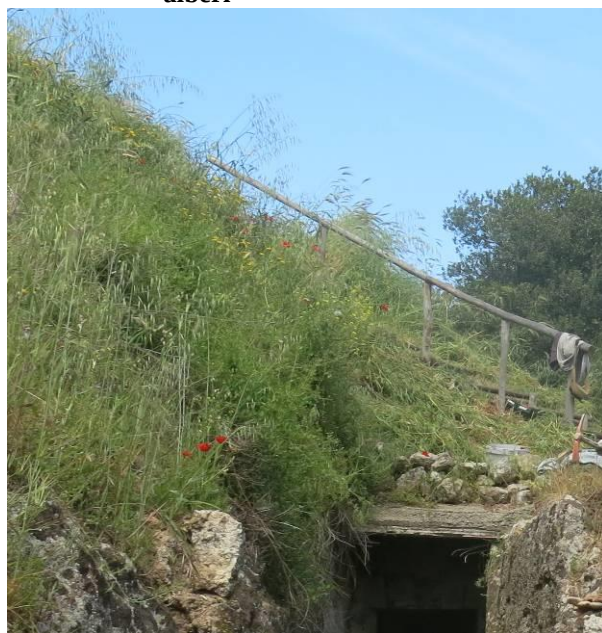
**Figura 8 - La stessa area dopo il taglio degli alberi**

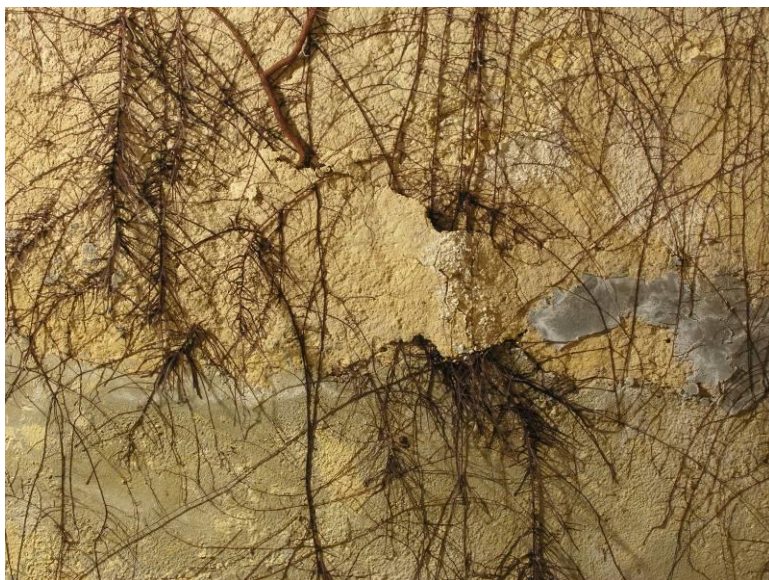
**Figura 9 - particolare della parte sinistra – le radici fanno sollevare e cadere la superficie.**

- Rimozione delle radici solo dopo essersi assicurati della stabilità della superficie dipinta.

Le operazioni di consolidamento della superficie e la rimozione delle radici sono state eseguite a partire dall'angolo destro della parete frontale e su tutta la parete destra e sulla parte di soffitto corrispondente.

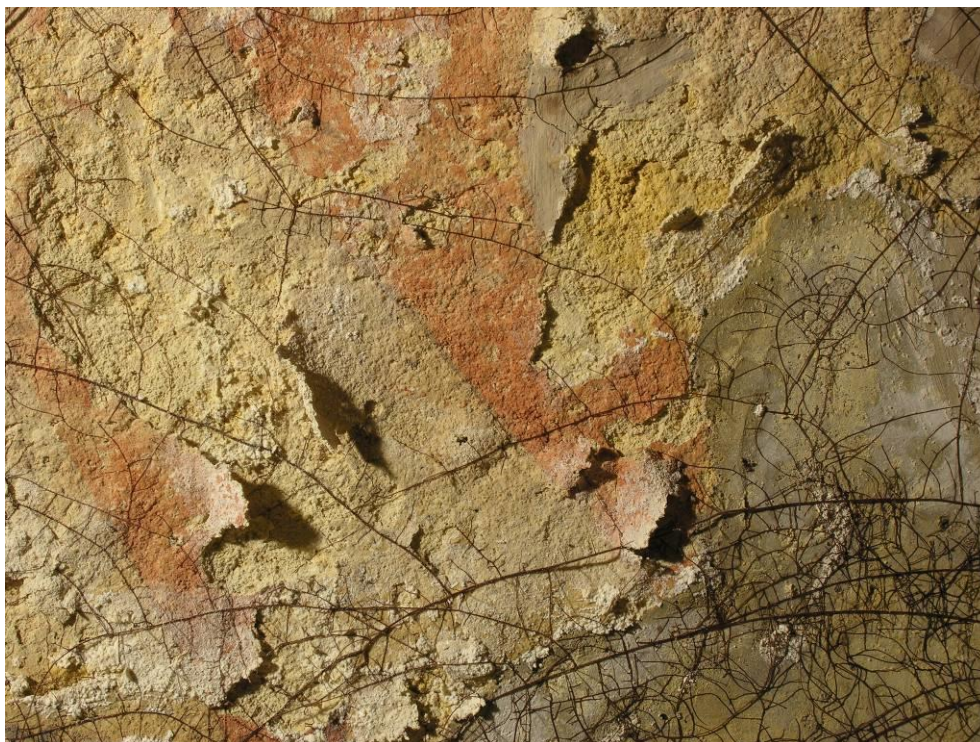
In un precedente intervento di restauro, forse risalente agli anni '30 del secolo scorso, quando lavorarono a Tarquinia i restauratori Ottorino Paternostro e Del Vecchio, quest'ultimo addirittura assunto al Museo; probabilmente fu steso sulla superficie dipinta un consolidante ancora non identificato che ha reso la pellicola pittorica dura e vetrosa e non morbida e sensibile all'acqua come di solito è lo strato di creta utilizzato come preparazione della pittura nelle tombe di questo periodo. La superficie dipinta si è arricciata e deformata a causa dell'azione dirompente dei sali ma anche a causa del consolidante utilizzato. Una situazione molto simile si trova anche nella tomba Bertazzoni.

**Figura 10 - Particolare della parete sinistra -le scaglie dure e vetrose sollevate e deformate-**

Consolidamento dei sollevamenti della superficie dipinta mediante infiltrazione di resina acrilica Paraloid B82 in emulsione idroalcolica al 10%. Non sempre è stato possibile riportare in piano i sollevamenti che sono stati assicurati da microstuccature.

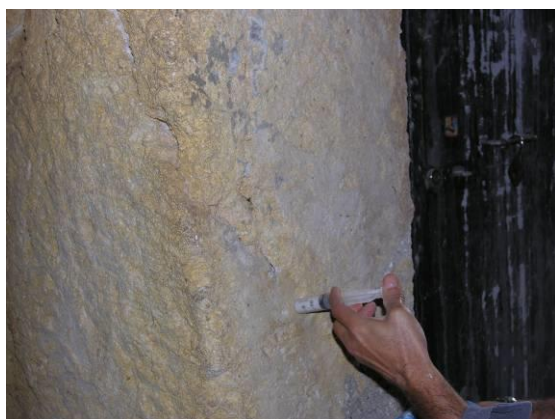
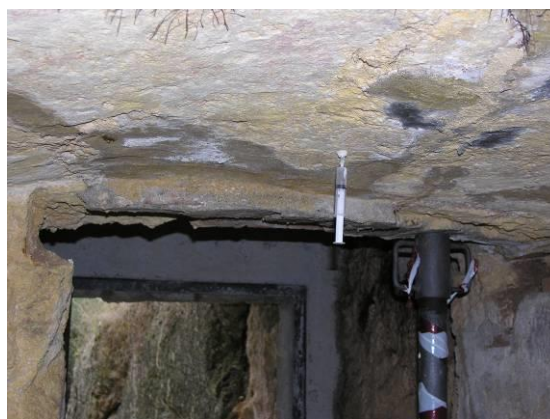
**Figg.  
11 e 12**

La parte del soffitto sopra l'ingresso della tomba e l'architrave della porta si presentavano gravemente distaccati e rischiavano di cadere.

- Consolidamento dell'intonaco del soffitto sopra l'ingresso all'ipogeo mediante iniezioni di riempimento con malta idraulica idonea. (figg. 11 e 12)
- Rimozione di vecchi rinzaffi in gesso e cemento e ripristino dell'architrave dell'ingresso mediante inserimento di una barra in acciaio e ricostruzione dell'architrave con elementi in cotto e macco, successiva stuccatura della superficie ad imitazione della roccia. Ricostituzione anche degli stipiti per permettere l'installazione di una porta isolante a taglio termico e proteggere finalmente l'interno della tomba da sbalzi termici. (vedi sequenza fotografica sotto 13, 14, 15).

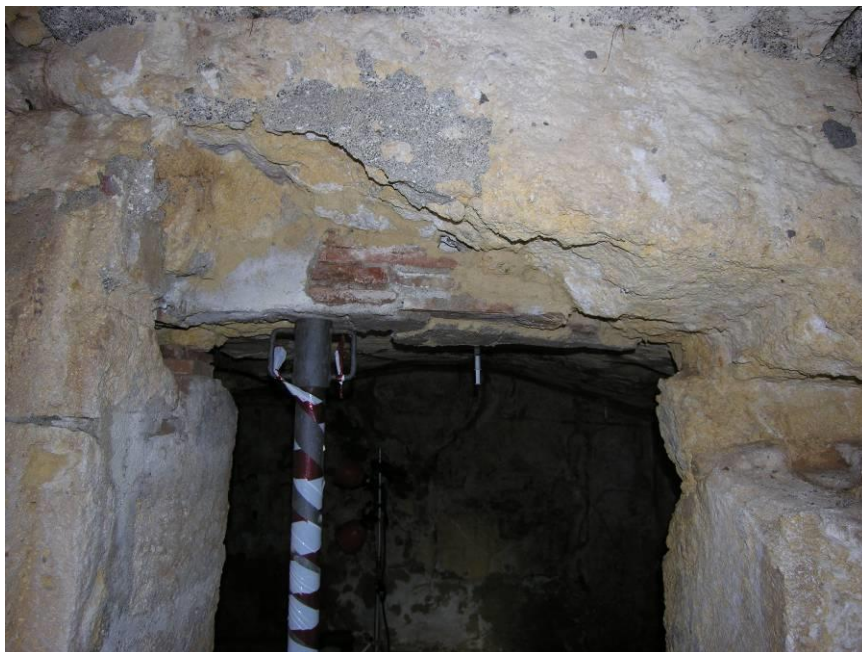
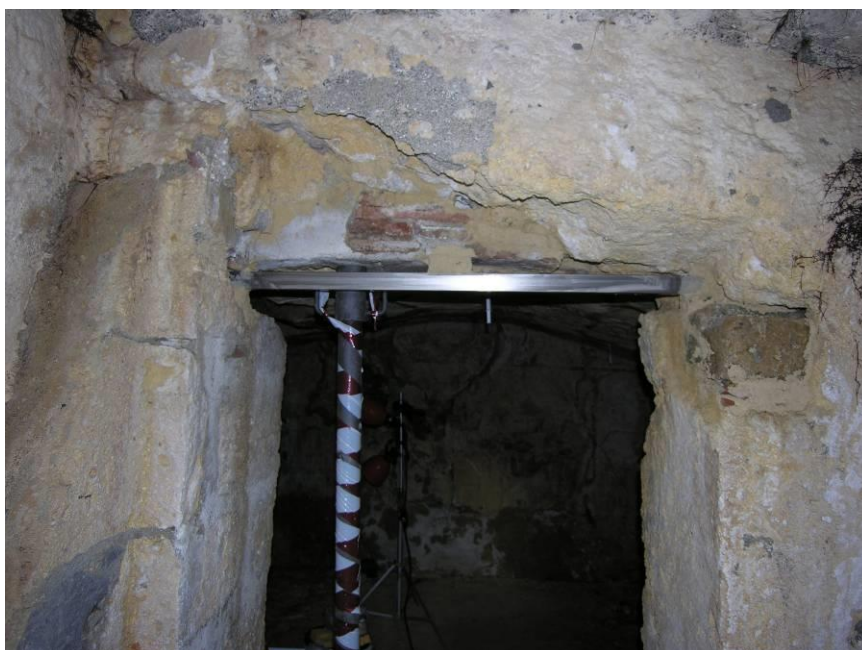
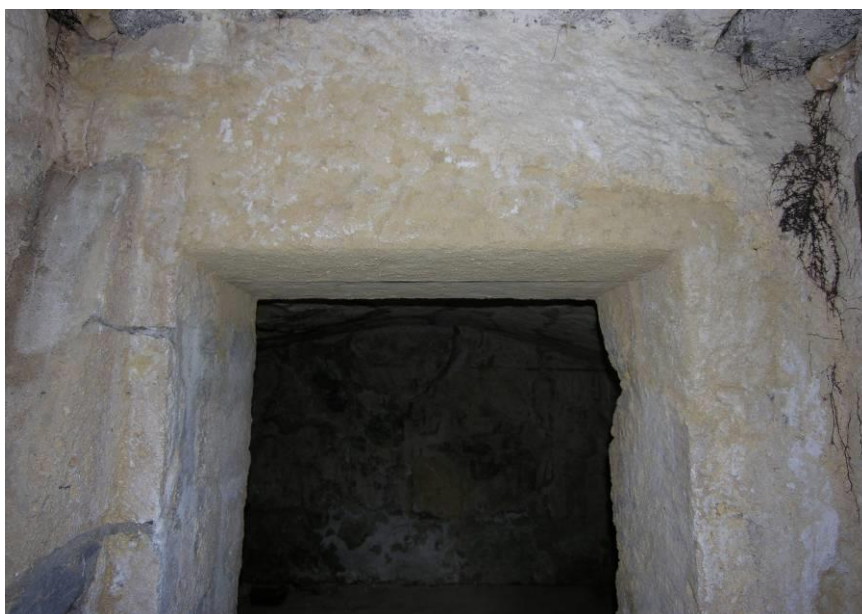
**Figg. 13, 14 e 15 - Ripristino dell'architrave dell'ingresso e degli stipiti.**
