## ***TOMBA DEI VASI DIPINTI***

NECROPOLI DI MONTEROZZI

TARQUINIA (VT)

PRONTO INTERVENTO DI RESTAURO Anno 2015

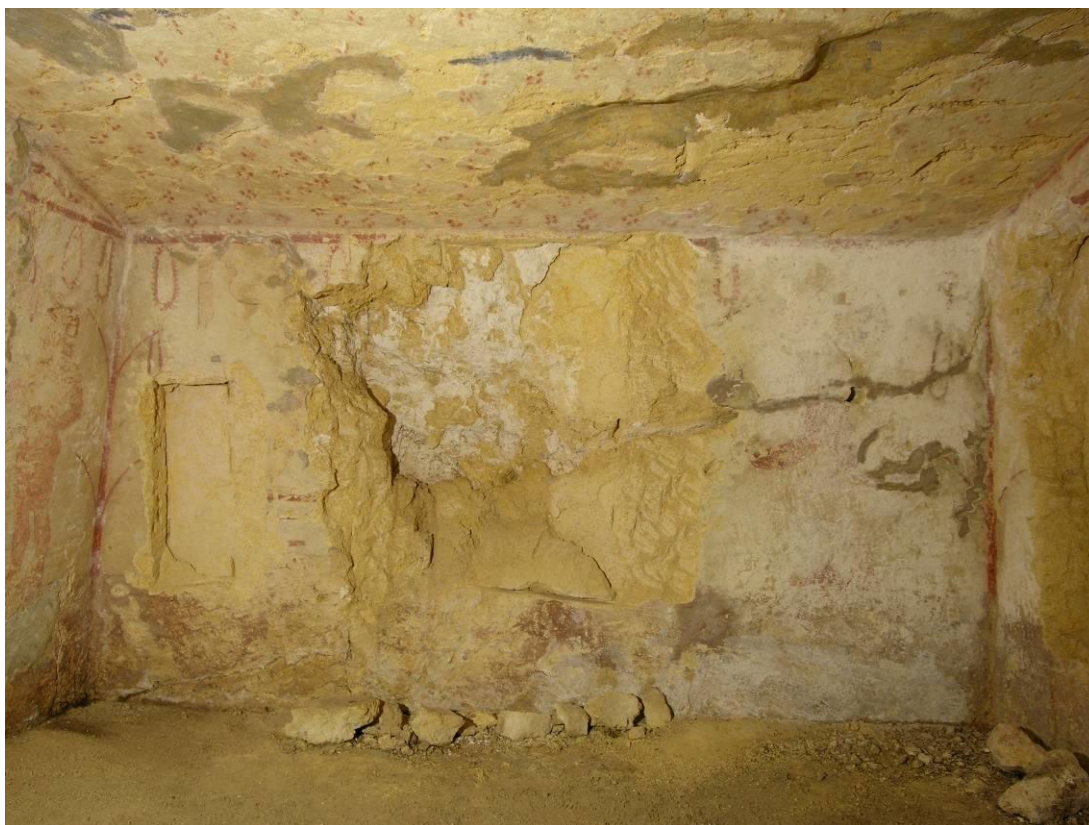
**Fig. 1- Lo stato attuale della parete destra dopo l'intervento di consolidamento della superficie e rimozione delle radici.**

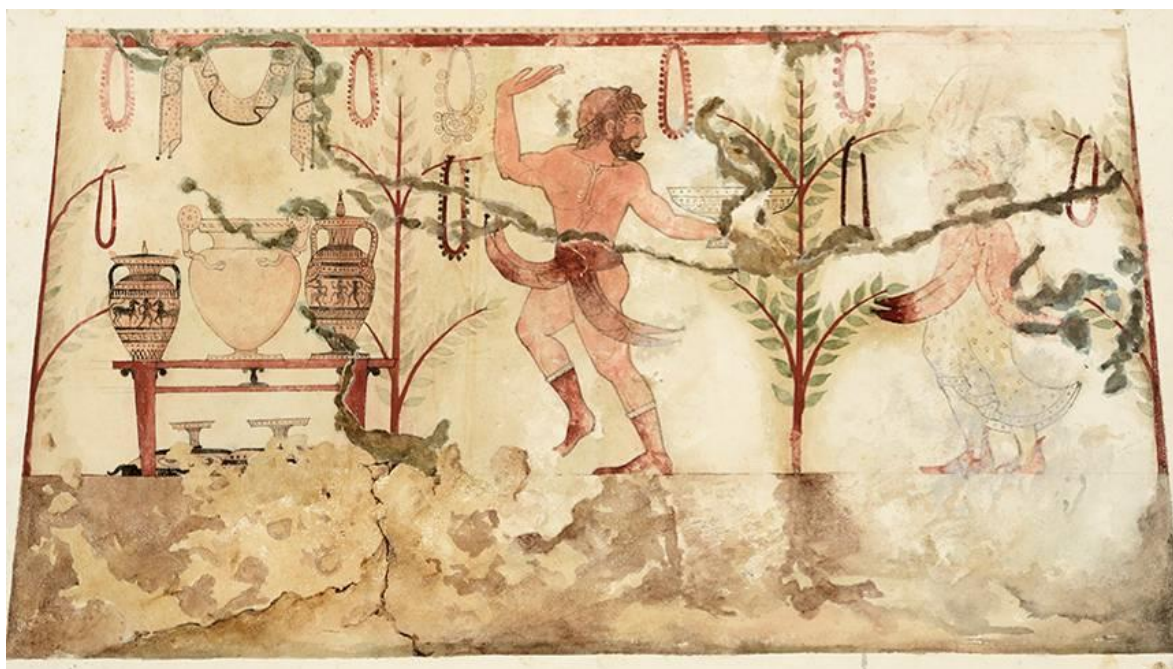
**Fig.2 La parete destra alla fine dell'800 (acquerello eseguito dai "pittori di Helbig" e conservato presso l'Istituto Svedese di Studi Classici a Roma).**

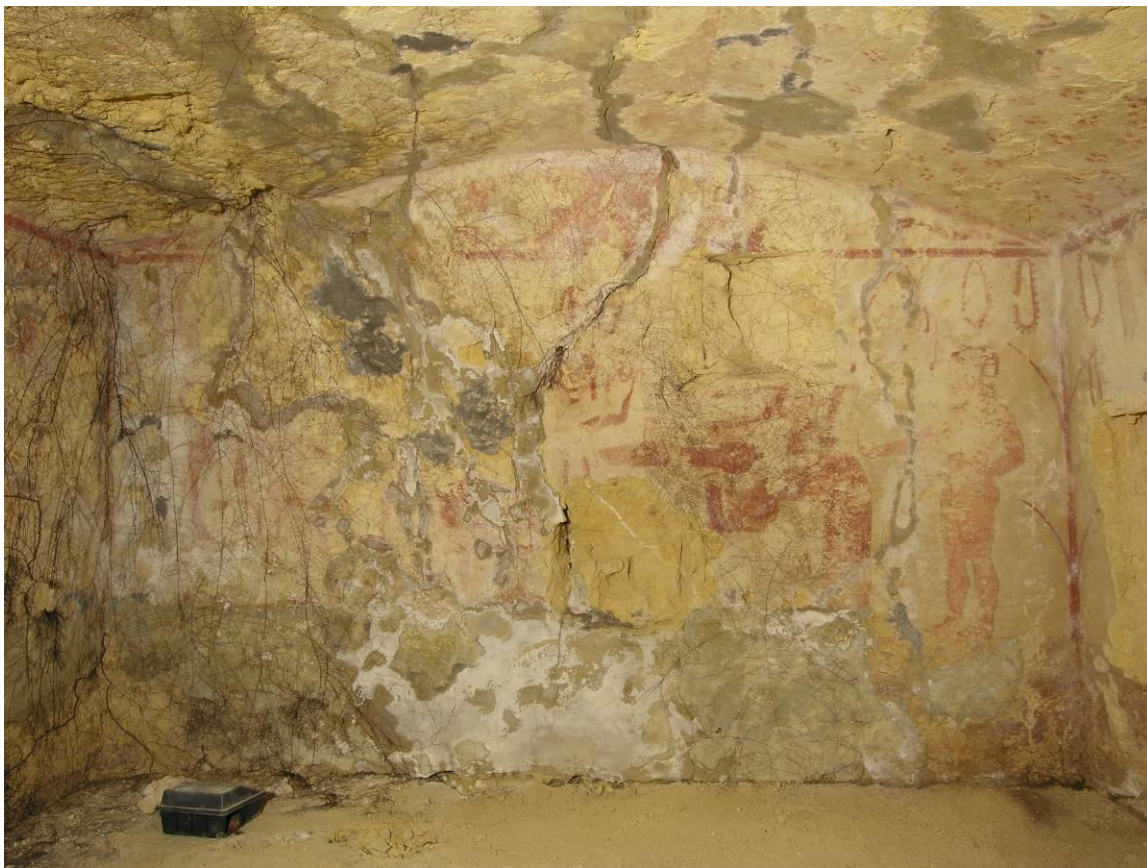
**Figura 3 -parete frontale nello stato attuale e prima del pronto intervento**

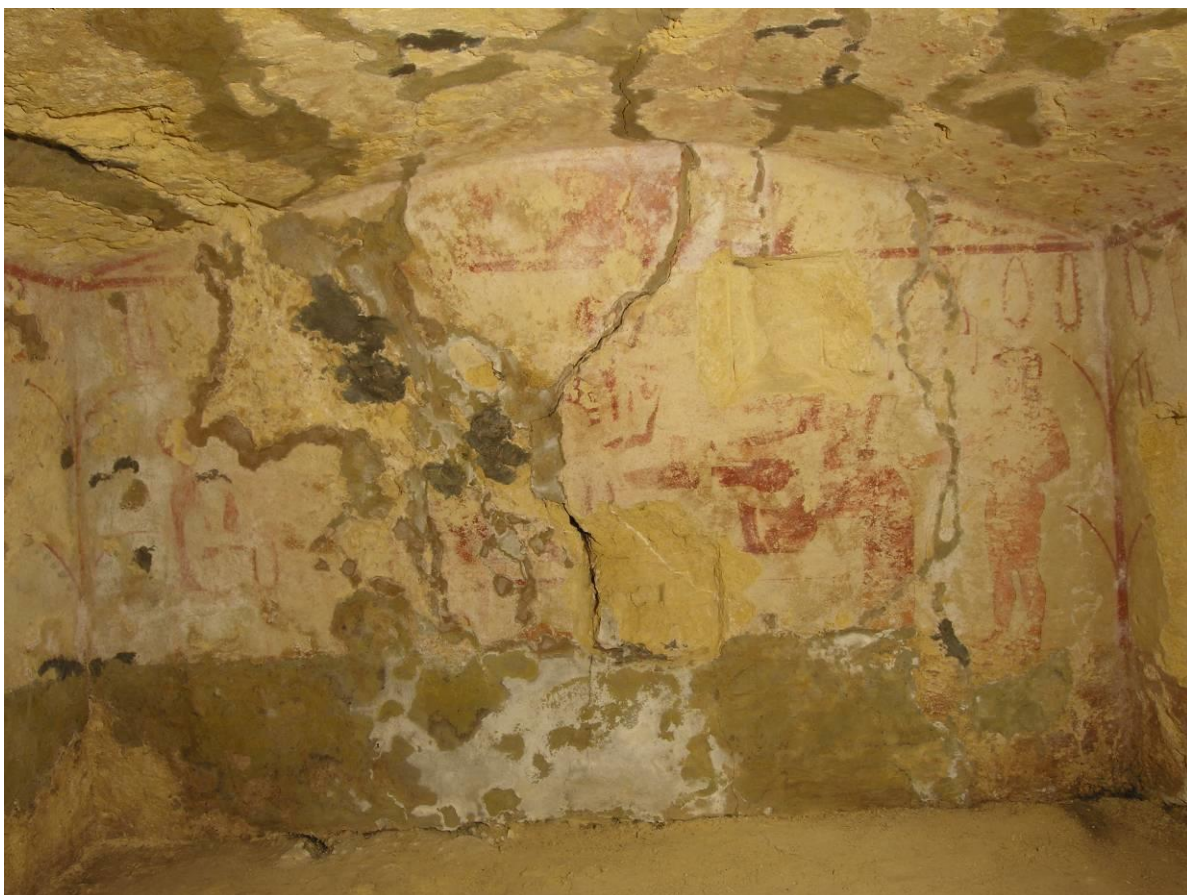
**Fig. 4 - Parete frontale dopo il pronto intervento.**

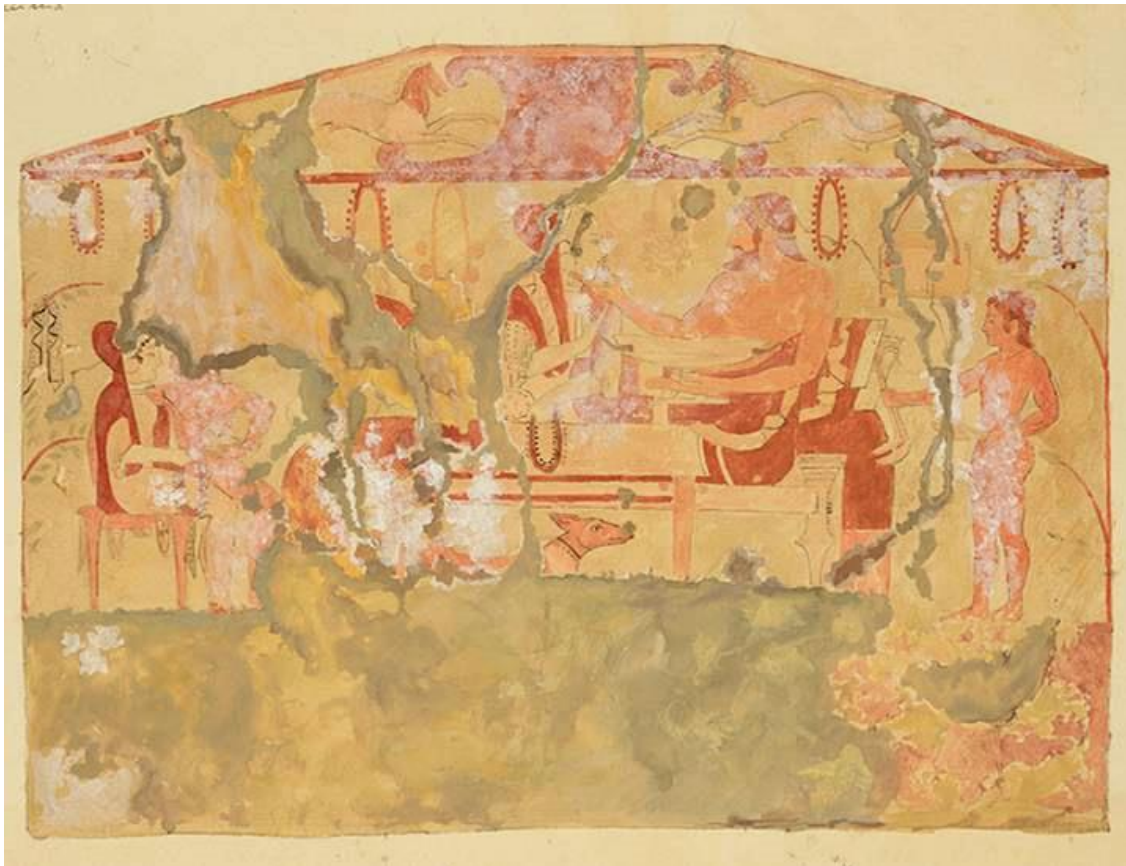
**Fig. 5- Parete frontale alla fine dell'800, (acquerello eseguito dai "pittori di Helbig" e conservato presso l'Istituto Svedese di Studi Classici a Roma).**

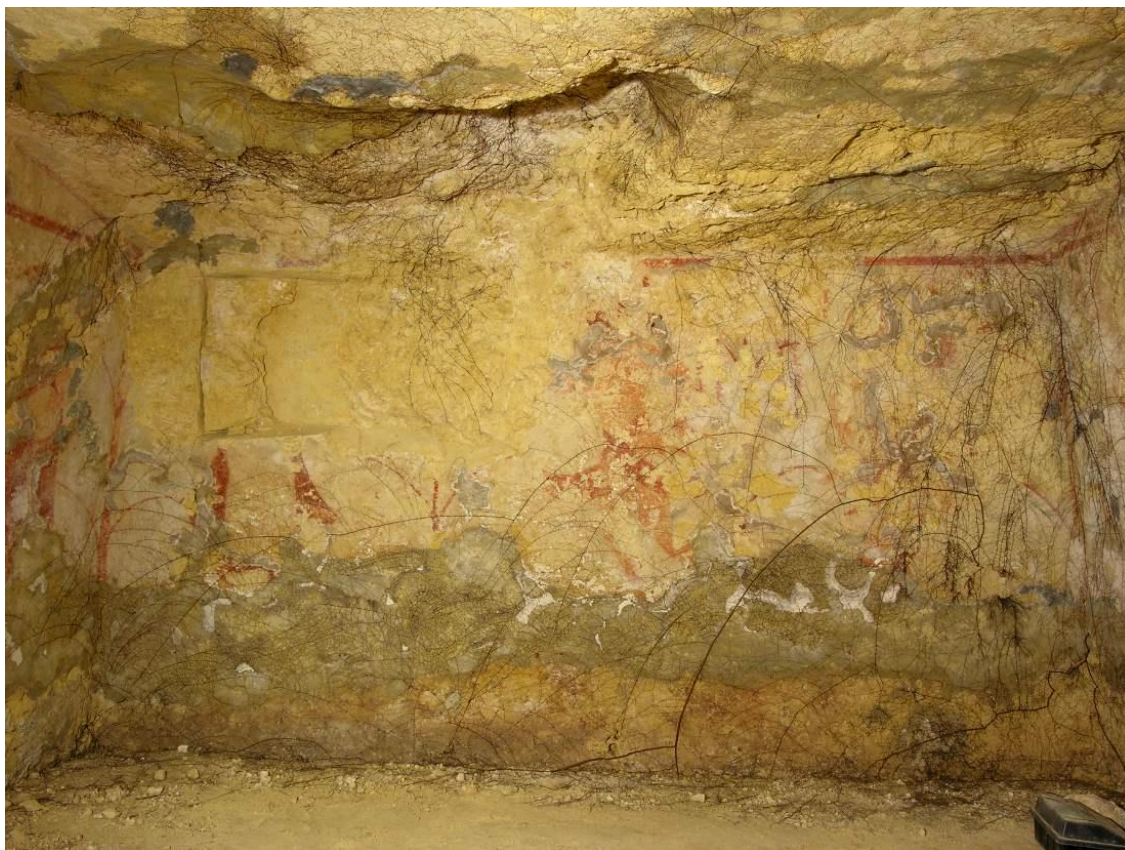
**Figura 6 - parete sinistra prima del pronto intervento di consolidamento e rimozione delle radici**

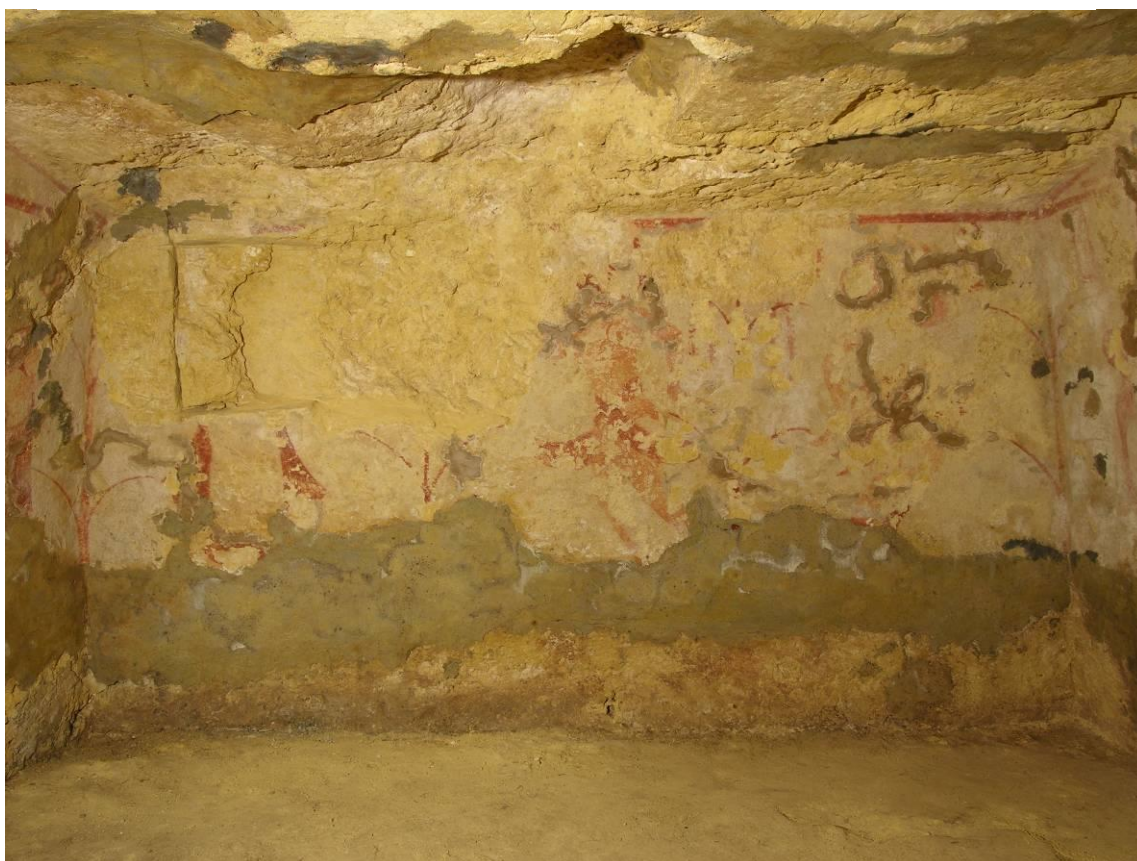
**Figura 7- parete sinistra dopo il pronto intervento di consolidamento e rimozione delle radici**

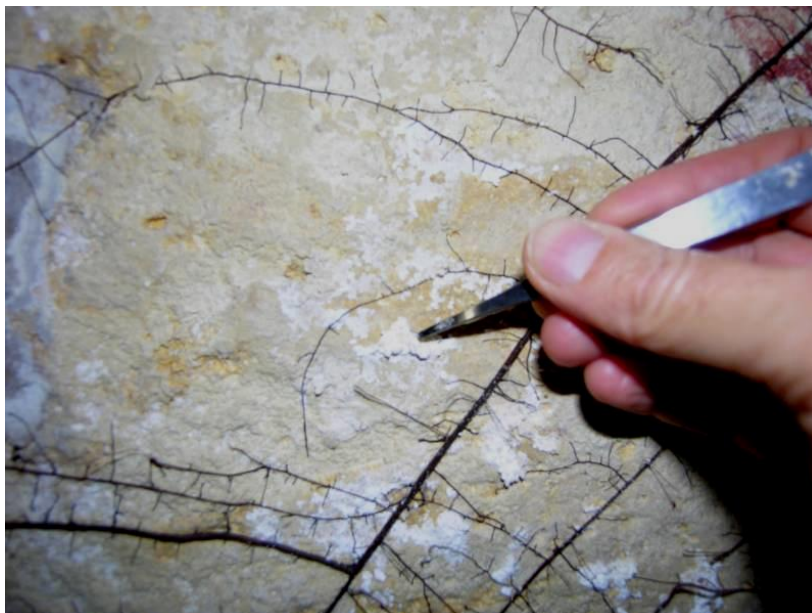
**Fig. 8** rimozione delle radici dopo il consolidamento

La rimozione delle radici avveniva solo dopo essersi assicurati della stabilità della superficie dipinta.

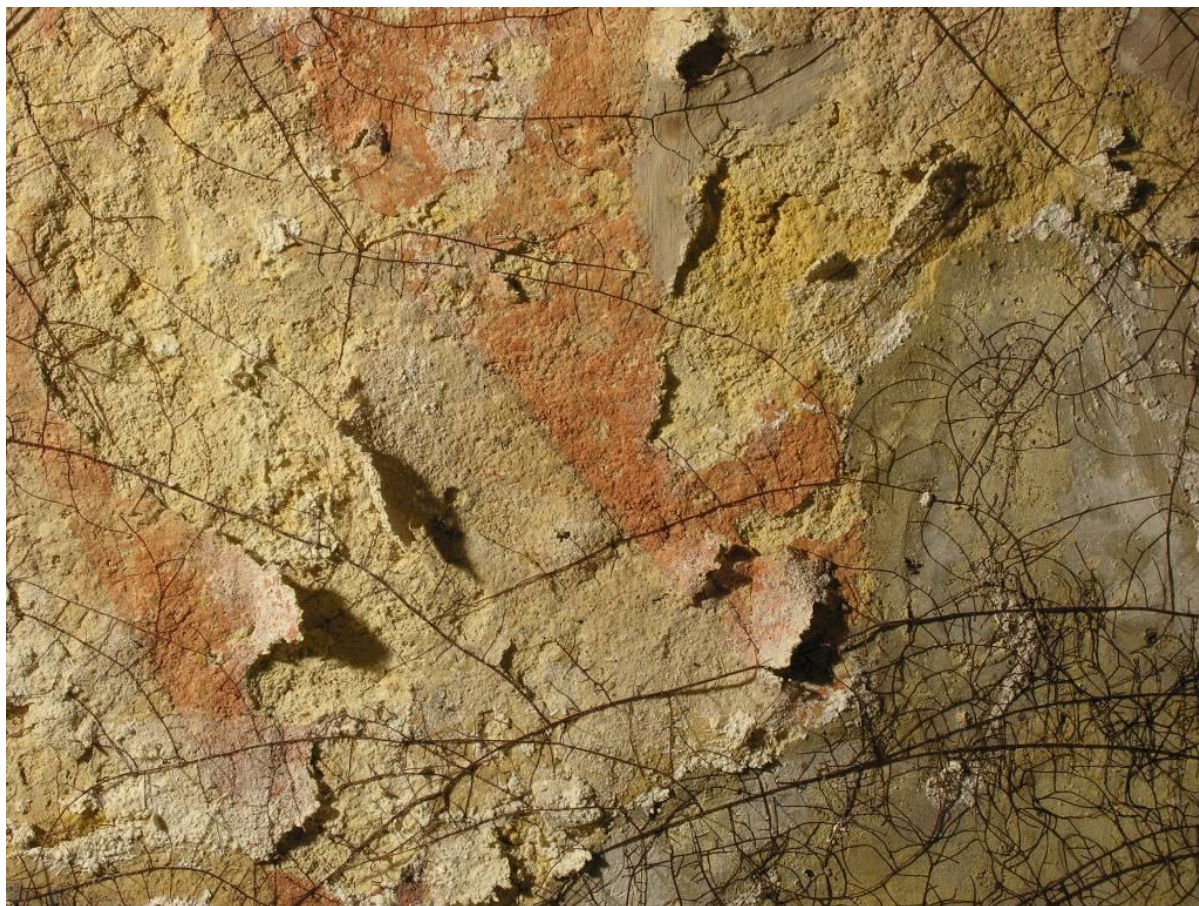
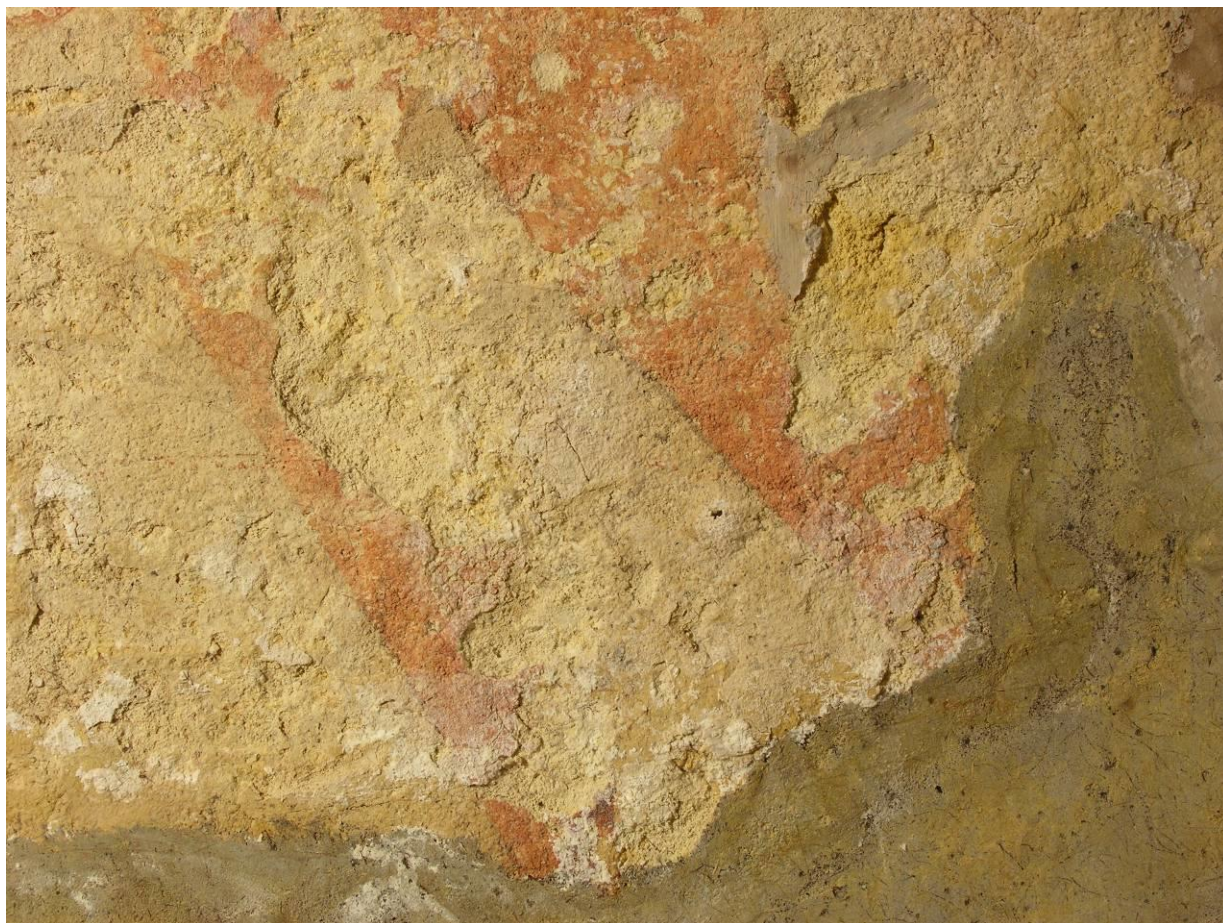
**Figure 9 e 10 – Particolare della parete sinistra: le scaglie di pellicola pittorica sollevate e deformate prima e dopo l'intervento.**

Si è proceduto quindi preliminarmente al consolidamento dei sollevamenti della superficie dipinta mediante infiltrazione di resina acrilica Paraloid B82 in emulsione idroalcolica al 10% dove era possibile. Non sempre si è potuto riportare in piano i sollevamenti che sono stati assicurati da microstuccature.

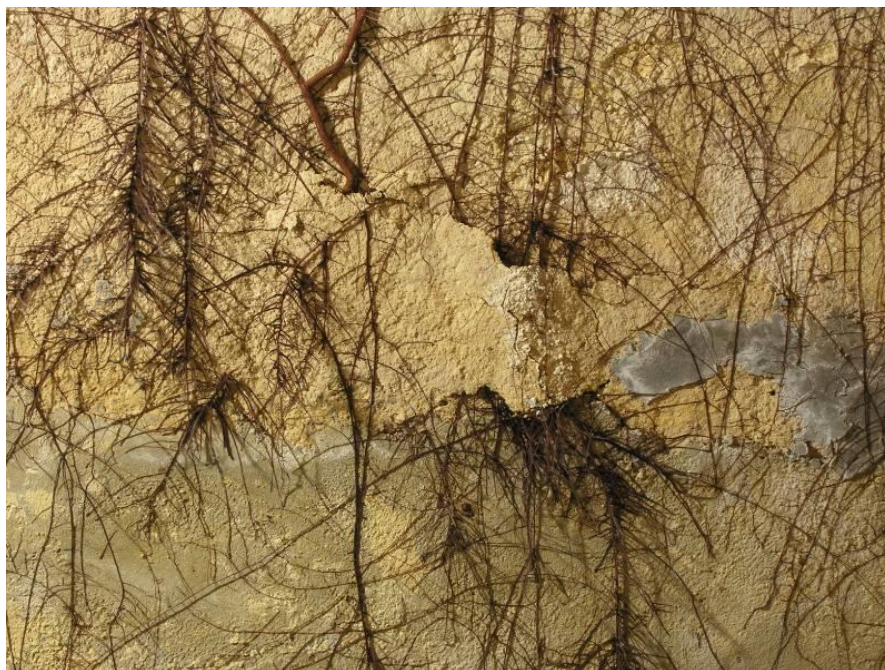
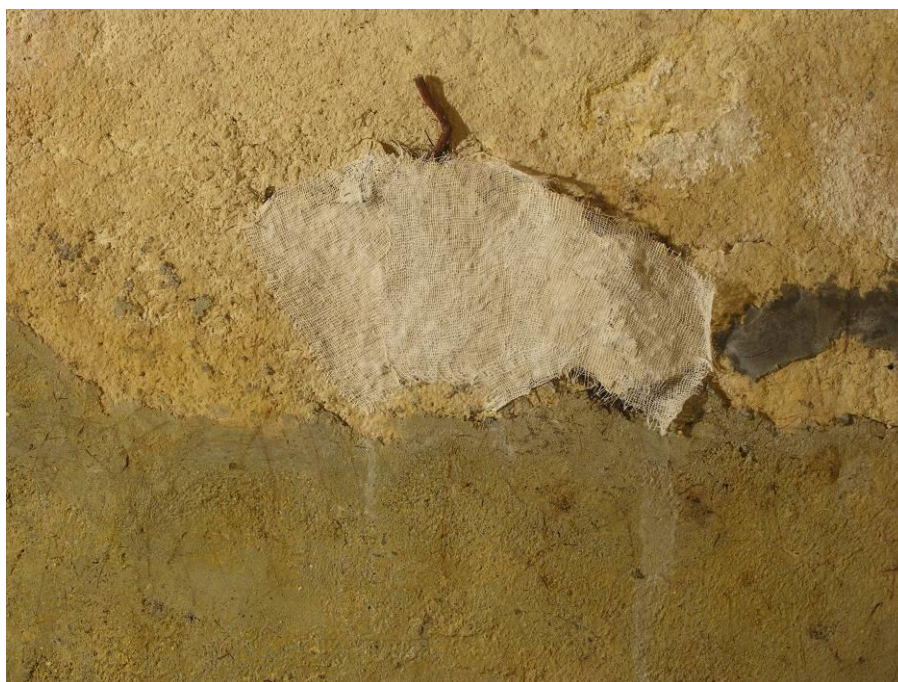
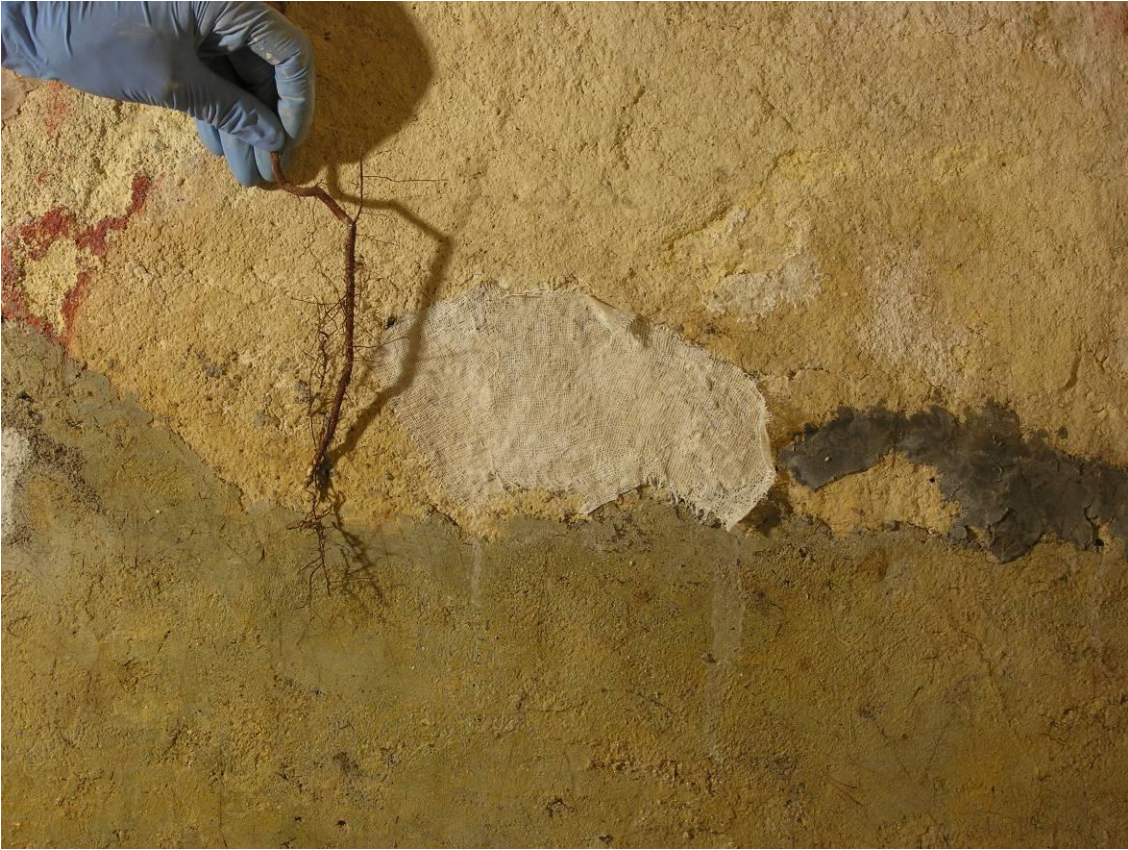
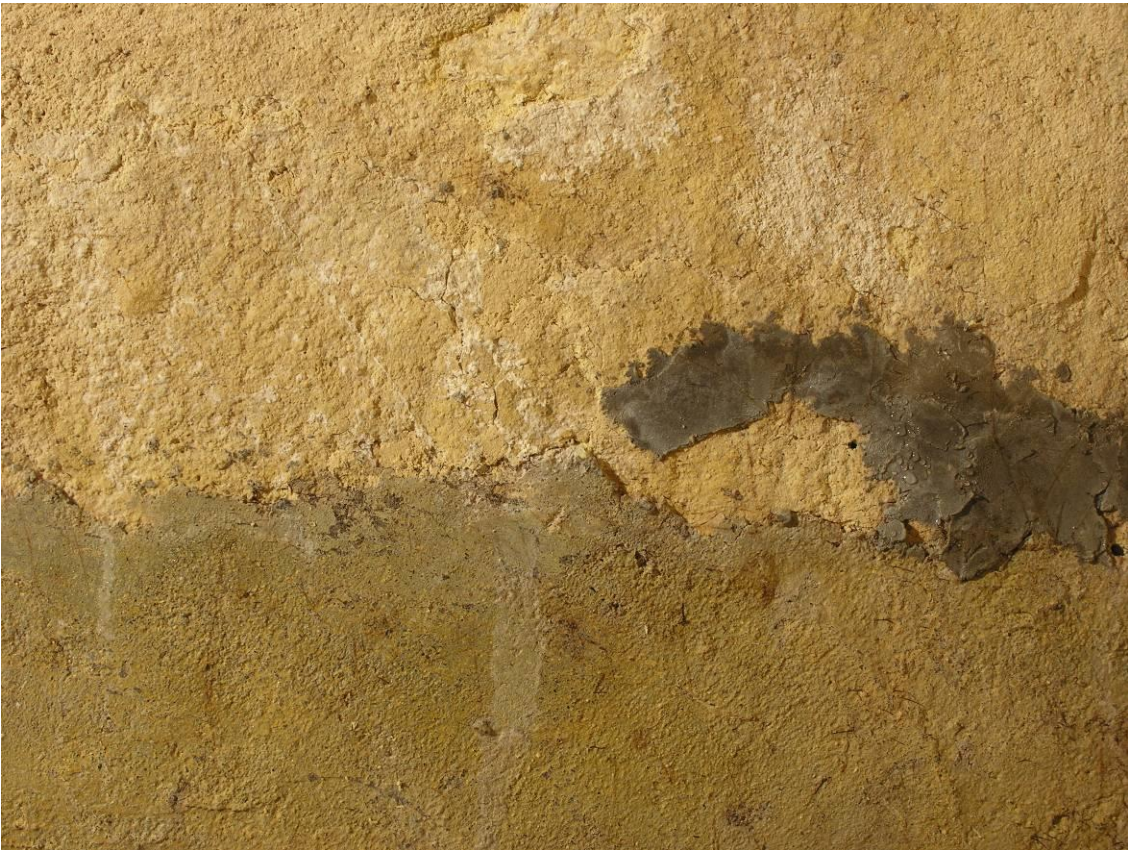
Sulla parete sinistra una radice era cresciuta a tal punto da assumere la consistenza legnosa e aveva sollevato in particolar modo una grossa scaglia d'intonaco. Per consolidare questa porzione d'intonaco è stato effettuato un doppio consolidamento preliminare: il primo passando sulla superficie il ciclododecano che ha la caratteristica di sublimare dopo qualche giorno e non lasciare tracce, sopra al ciclododecano è stato effettuato un bendaggio di protezione con garza e Paraloid B82 al 10 %. L'emulsione acrilica, una volta ultimata l'operazione di consolidamento, è stata rimossa con acetone e non ha lasciato residui perché il ciclododecano ha funzionato da strato d'intervento facendo anche aderire meglio il bendaggio protettivo.

**Figure 11, 12, 13 e 14 il frammento della parete sinistra durante le operazioni di consolidamento e rimozione delle radici**

Il consolidamento della scaglia d'intonaco è stato eseguito con la miscela idraulica Ledan Ital B1.
