### **TOMBA DEL FIOR DI LOTO**

#### **NECROPOLI DEI MONTEROZZI, CALVARIO, TARQUINIA (VT)**

#### **PRONTO INTERVENTO DI RESTAURO PER IL CONSOLIDAMENTO DI SOLLEVAMENTI DELLA SUPERFICIE DIPINTA E PER LA RIMOZIONE DI APPARATI RADICALI**

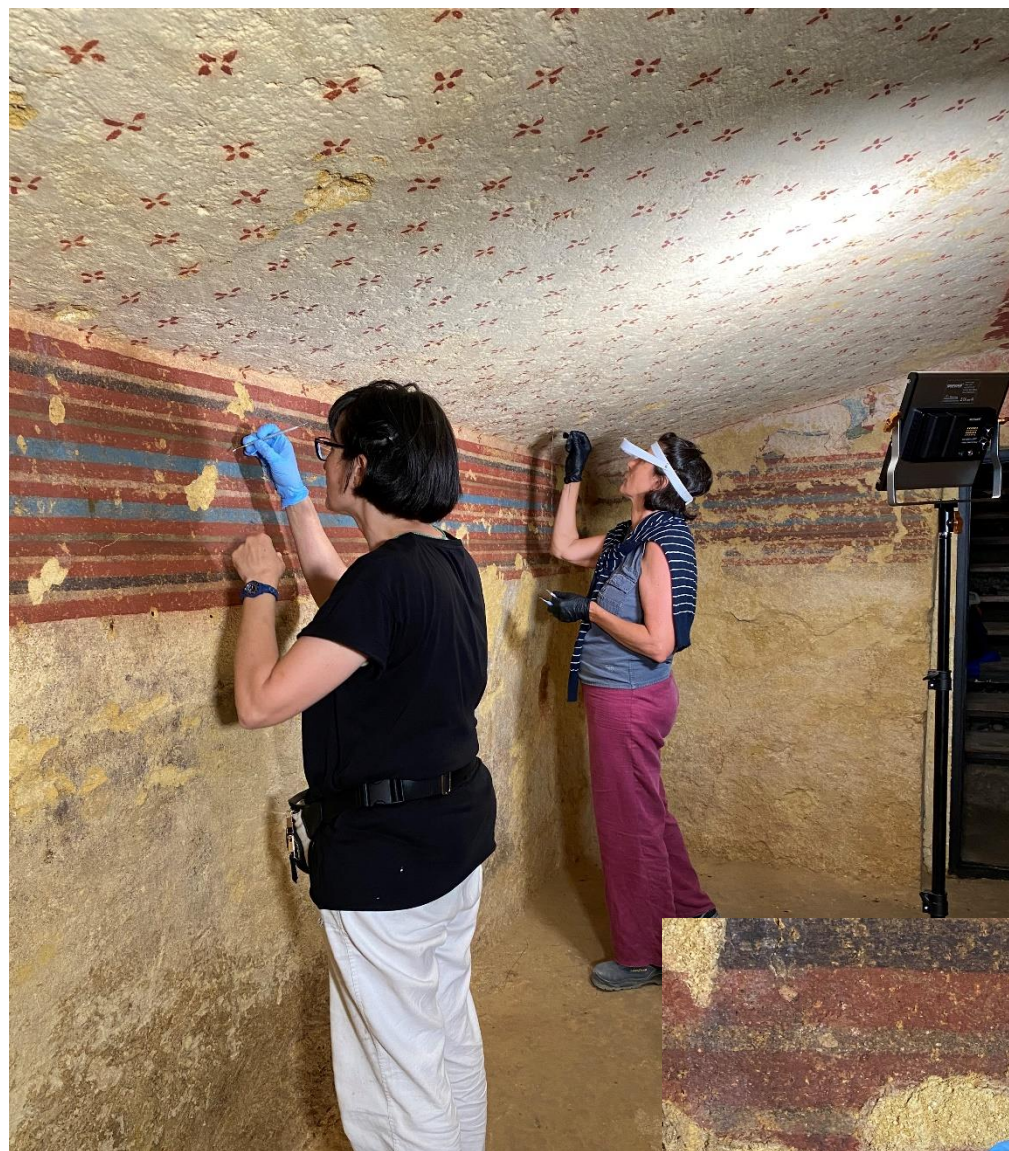
Le sottili radici sono state rimosse mediante pennellini, specilli e pinzette, con l'aiuto di lenti d'ingrandimento e solo dopo aver controllato la stabilità della superficie.

La prima operazione è stato il trattamento con prodotto biocida, Preventol R80 al 3% in alcool isopropilico, nebulizzato sulla superficie, sul terreno soprastante la camera sono state devitalizzate tutte le piante di finocchio che hanno la radice a fittone. Trascorsi due mesi, durante i quali le radici hanno perso forza e sono morte, è stato eseguito il pronto intervento di restauro.

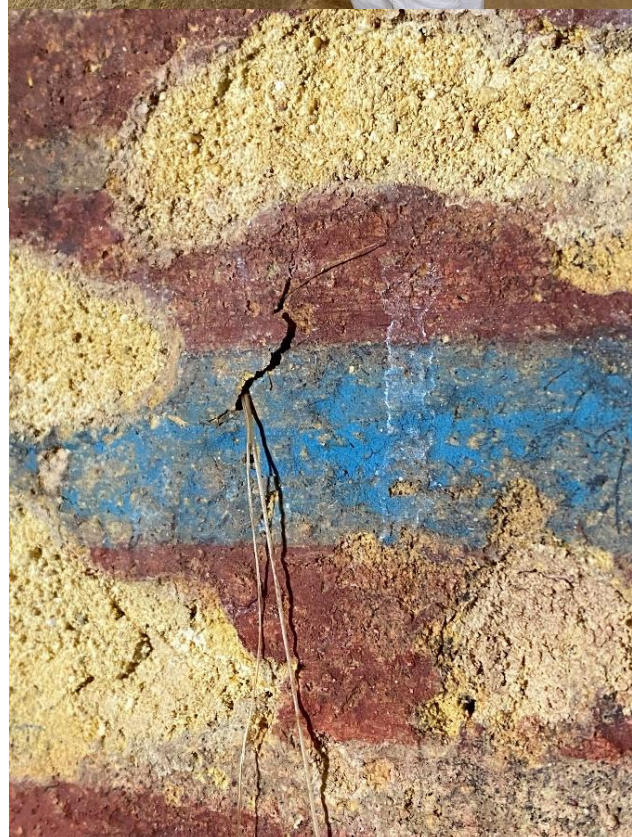
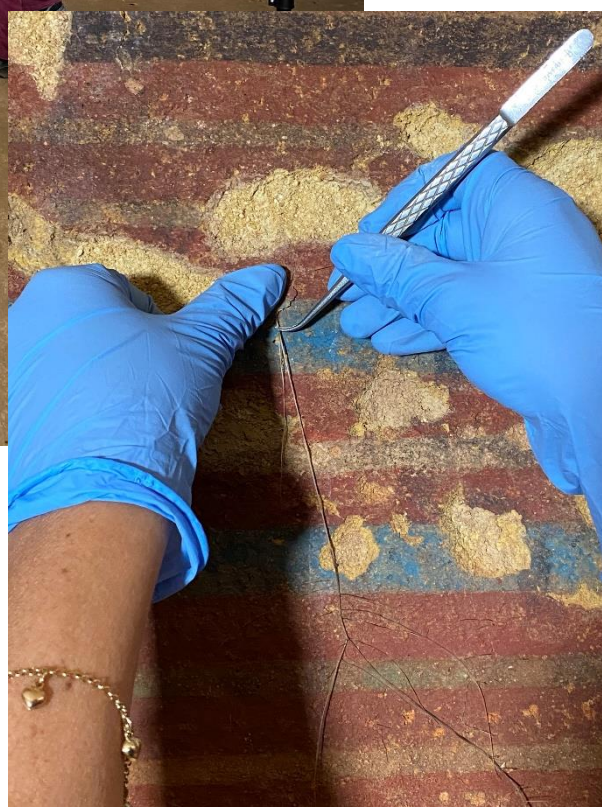
I sollevamenti della superficie dipinta sono stati consolidati con la microemulsione acrilica K52 al 10% in acqua e alcool isopropilico o con malta idraulica a seconda della gravità del distacco. Il lavoro è stato abbastanza lungo e complesso a causa dell'estesa diffusione degli apparati radicali capillari delle piante di finocchio selvatico presenti sul tumulo.

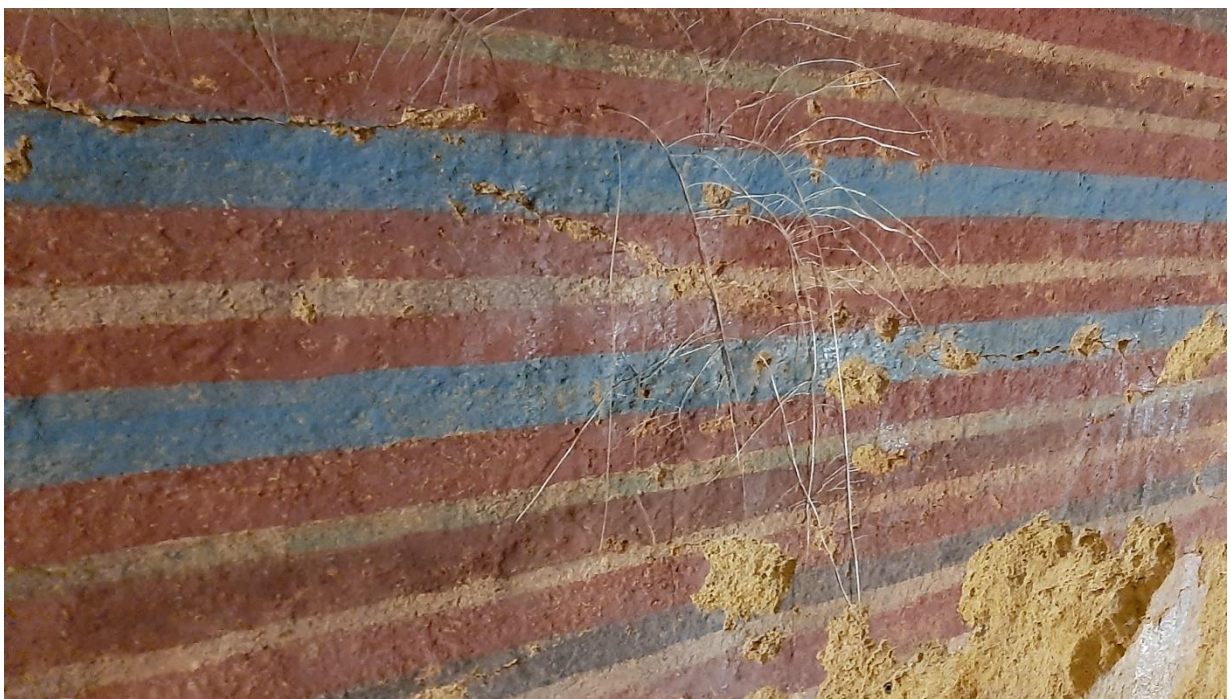
**La superficie della parete destra invasa dagli  
apparati radicali capillizi di piante di finocchio  
selvatico**
